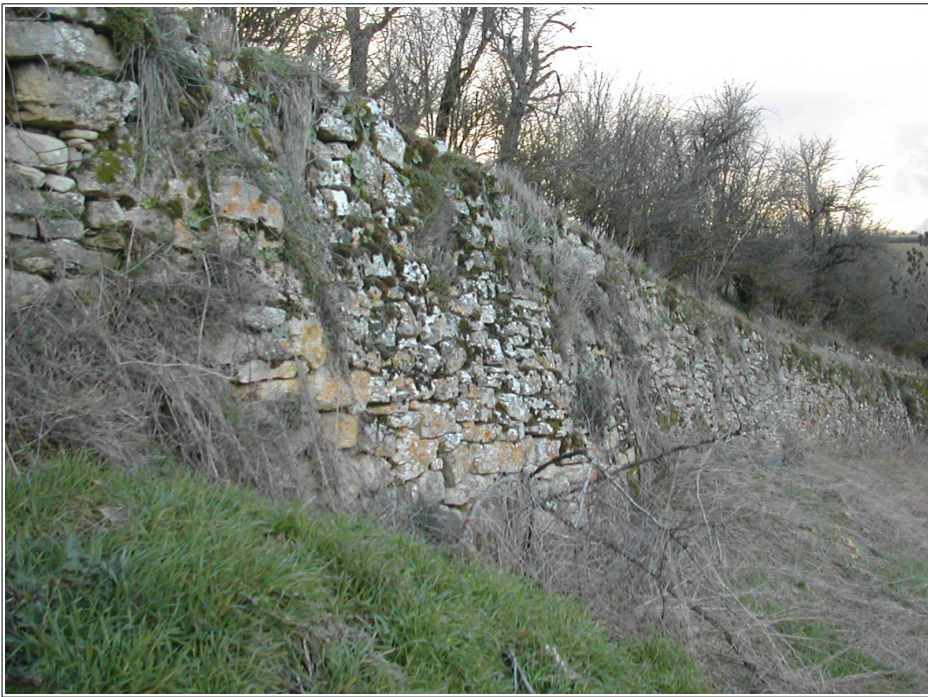
En haut à gauche, le mur d'origine.

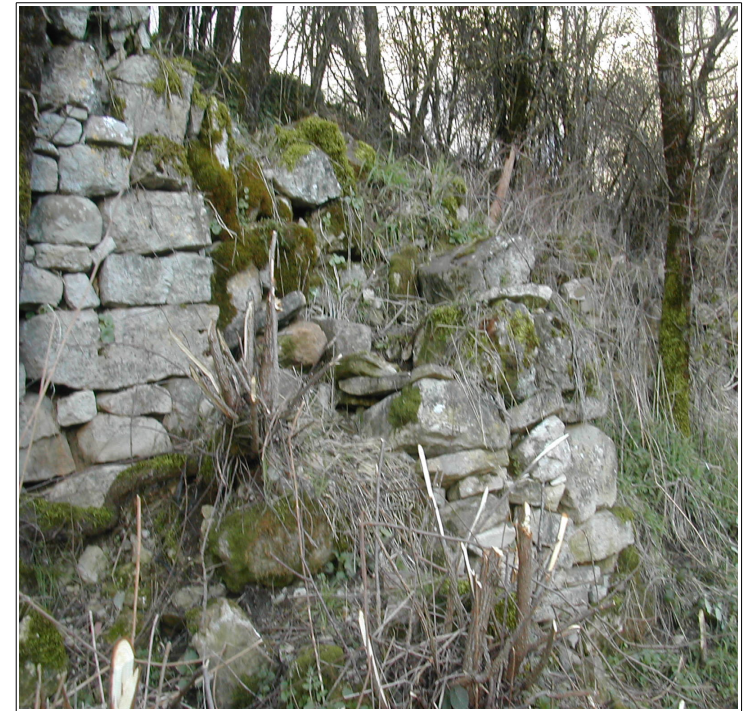
En haut à droite, le mur commence à se dégrader vers 2001 – 2002, premiers signalements.

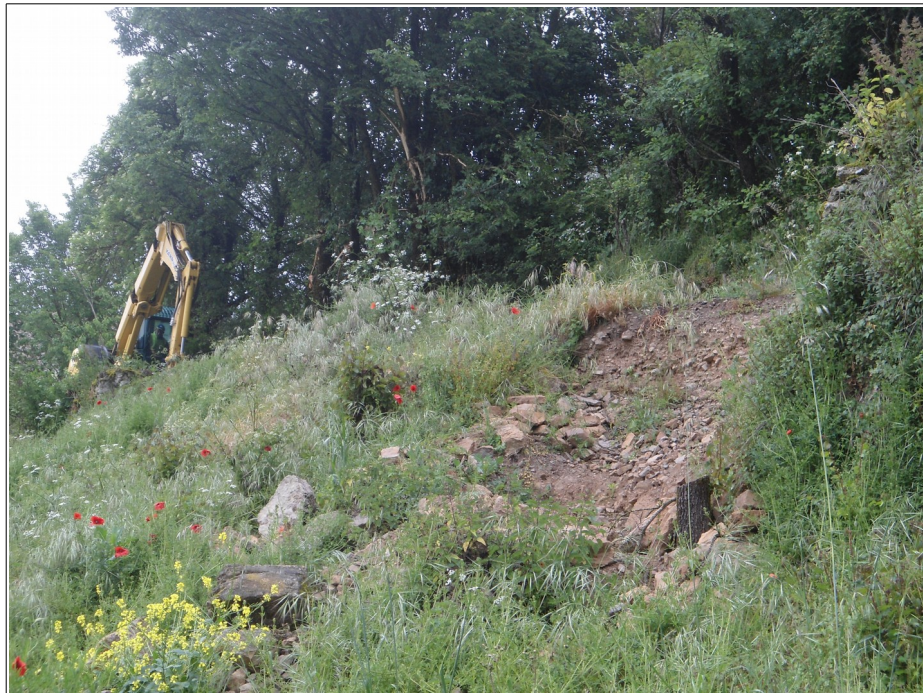
En bas à gauche, effondrement de 5 mètres en 2014, le mur a été emporté par les fortes pluies.

Travaux réalisés : une grille a été posée pour dévier l'eau du haut du village vers la vallée avant d'atteindre le chemin ; la fontaine a été curée.
